**RD59**  
Réparation du pont de Galtine  
À St-Cirgues de Jordanne.

Etude simplifiée.

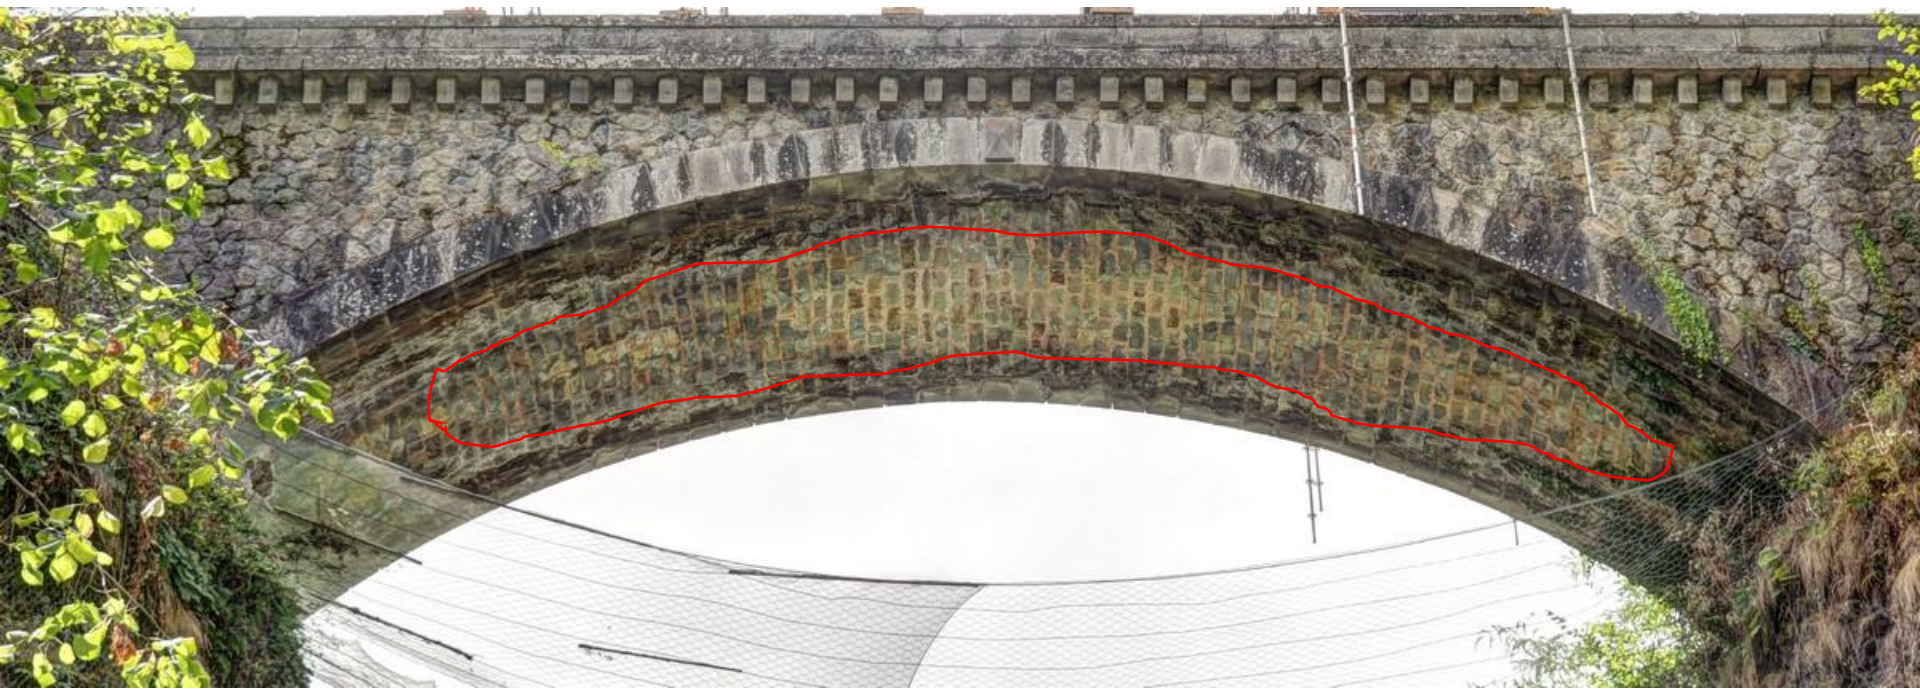
Conclusions du rapport d'expertise 2019 - CEREMA

**L'état structurel du pont de Galtine est préoccupant :**

**La maçonnerie constitutive de la douelle est profondément altérée** du fait de sa qualité moyenne (blocs poreux et gélifs), des probables défaillances de la chape d'étanchéité, et de son exposition régulière aux effets du gel et du dégel.

De ce fait, il existe un **risque réel de chute d'éléments** issus d'éclatement de la maçonnerie en contrebas et sur la passerelle du parcours de randonnée.

La douelle présente également des **déformations jugées importantes**, celles-ci résultant probablement de la combinaison d'imperfections à la construction de l'ouvrage (noblesse de la maçonnerie, opération de décintrage) et des charges aujourd'hui supportées (trafic et rechargement excessif de chaussée).

Cet état structurel est également impacté par **un léger décollement des bandeaux** et la **disparition localisée des joints** entre bandeaux et douelle. Les parapets semblent avoir été entraînés par ces déformations.

Ces phénomènes combinés pourraient avoir provoqué des **pertes localisées ou des décompressions du matériau de remplissage**.

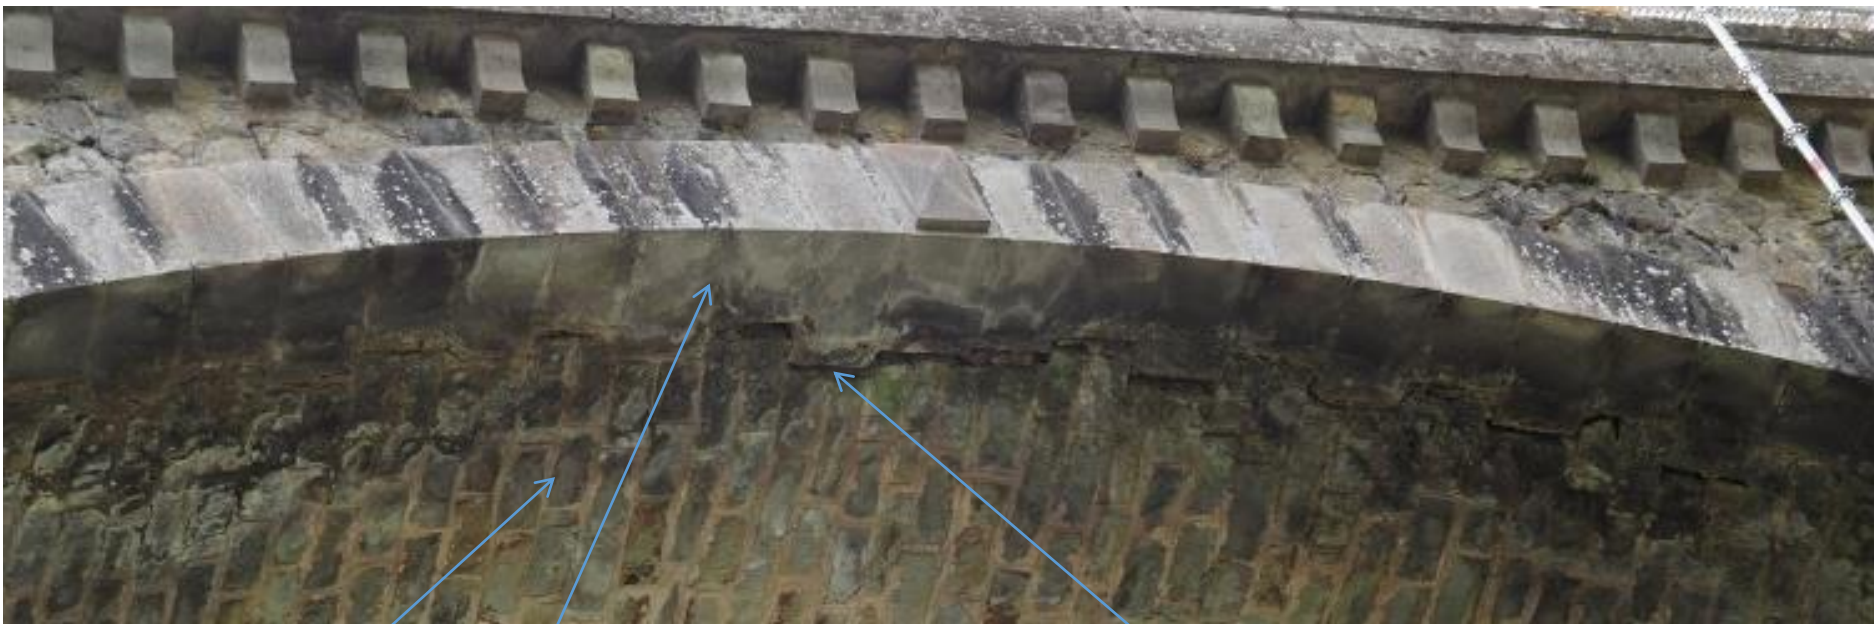
Dans un passé assez lointain, la douelle a déjà été rejointée.

La douelle et les bandeaux de voute ne sont plus solidaires car leurs joints ont été ravinés par les eaux d'infiltration.

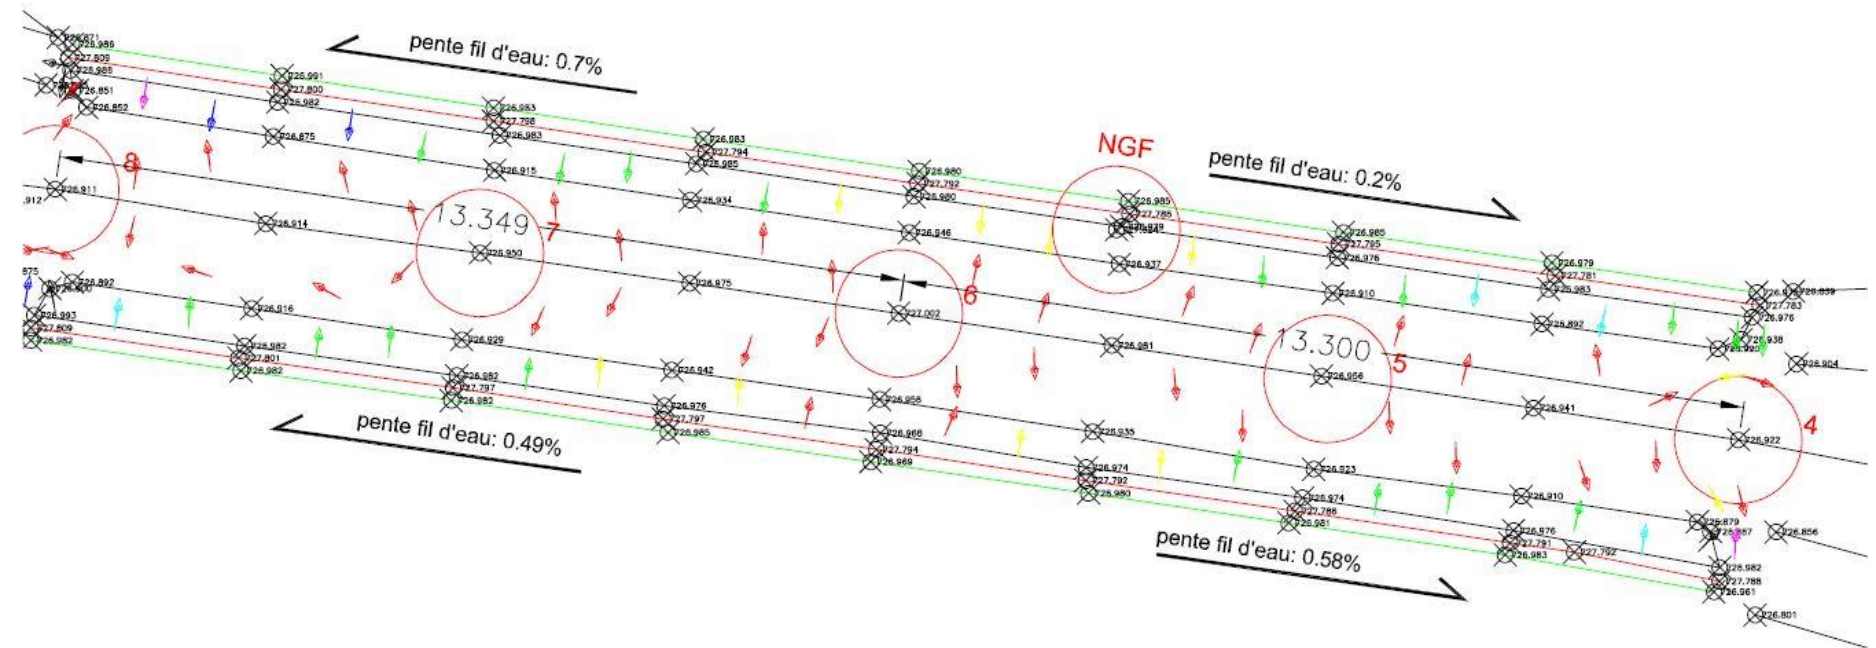
Un levé topographique révèle que la pente longitudinale de la voie est presque nulle et que les pentes en travers convergent vers les extérieurs du tablier.

La pluie reste sur le pont et s'infiltré à l'aplomb de la bordure de trottoir.

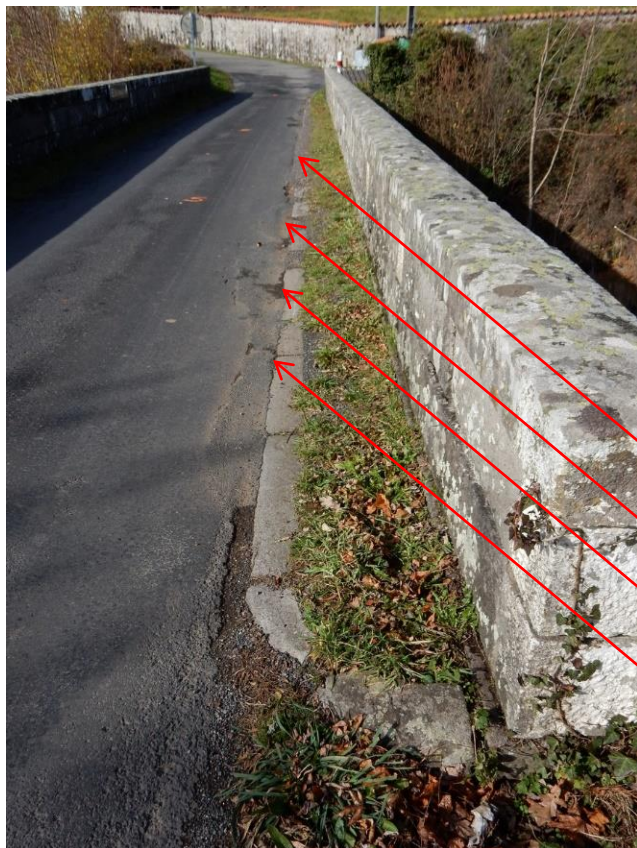
Infiltrations.

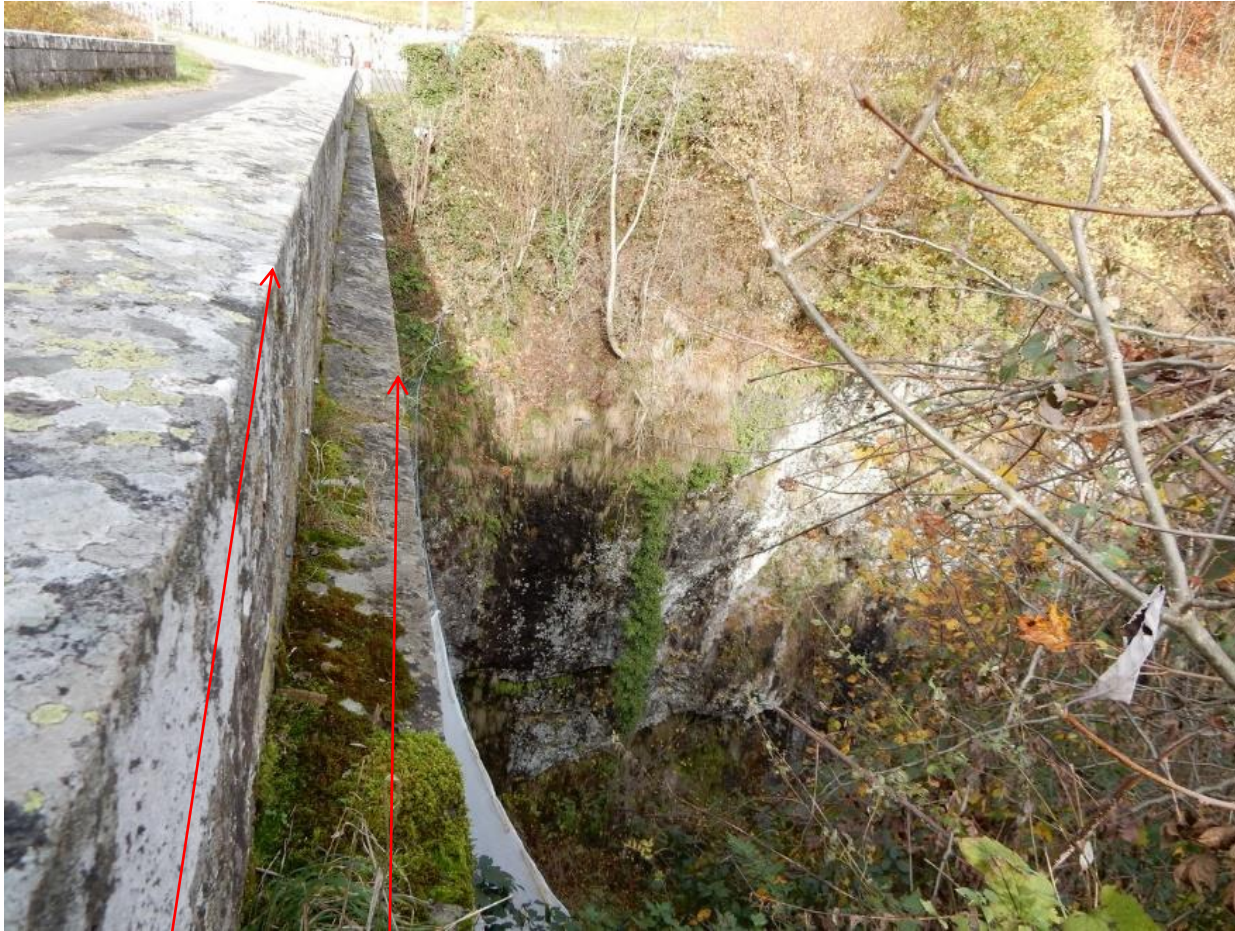
Le bahut et la plinthe sont restés droits.  
S'il y a eu déformation du bandeau, elle n'a été qu'infime.
