RD990

Aménagement à CARLAT

Reprise d'affaissements par remblai allégé.

au PR16+550

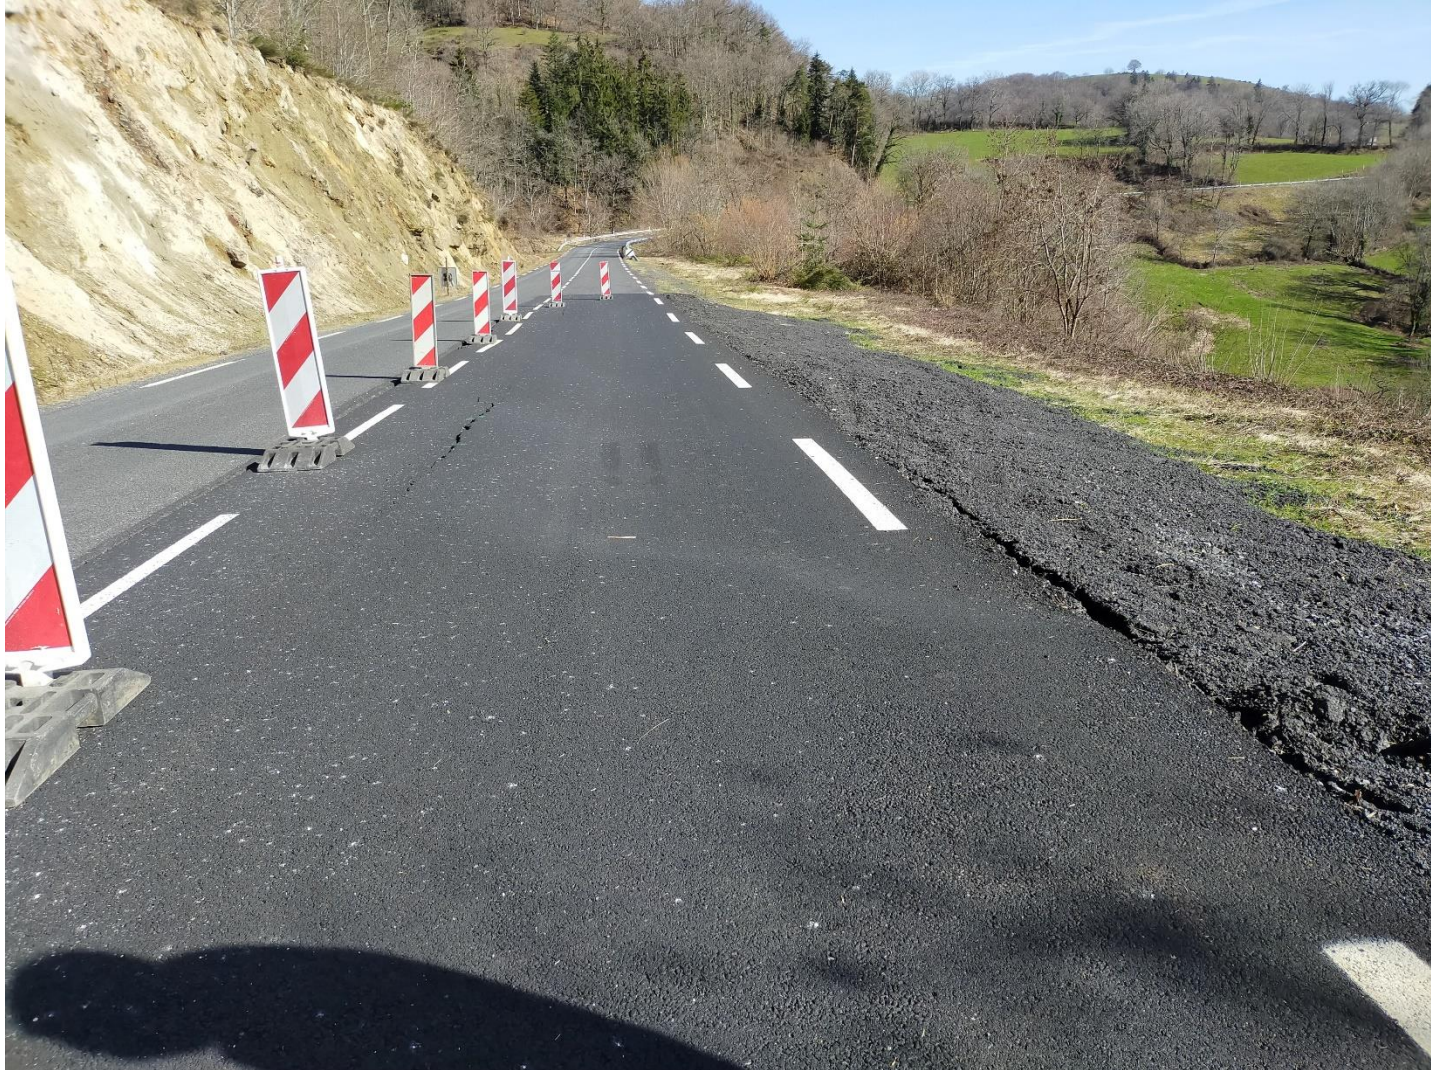
Photographie 2020

Au site de la Barrière (commune de Carlat) sur la RD990, un affaissement de talus de remblai est apparu dès 2009 avec initialement des fissures légères. Un drainage du fossé a été réalisé à l'époque pour améliorer l'assainissement du secteur. Cela ne suffisant pas, et afin d'assurer la sécurité, un reprofilage de la zone est réalisé en 2012, puis la route a été recouverte d'un enduit en 2013. Malheureusement, les fissures réapparaissent dès 2015 avec une augmentation rapide du phénomène en début d'année 2016. De nouveaux reprofilages ont eu lieu en 2017 et 2020 pour permettre à la circulation dans de bonnes conditions. Mais cela ne suffit plus, les désordres réapparaissent rapidement à chaque fois avec une évolution très rapide.

Le talus de remblai est impacté par des fissures contiguës à celles de la route. Aucune fissure n'a été repérée dans la pente du talus. Le chemin en pied de talus n'est pas déformé. Aucune arrivée d'eau n'est visible.
