Réfection du Pont de Chaules RD28 St-Constant Fournoulès

RD 674 PONT DE CHAULES

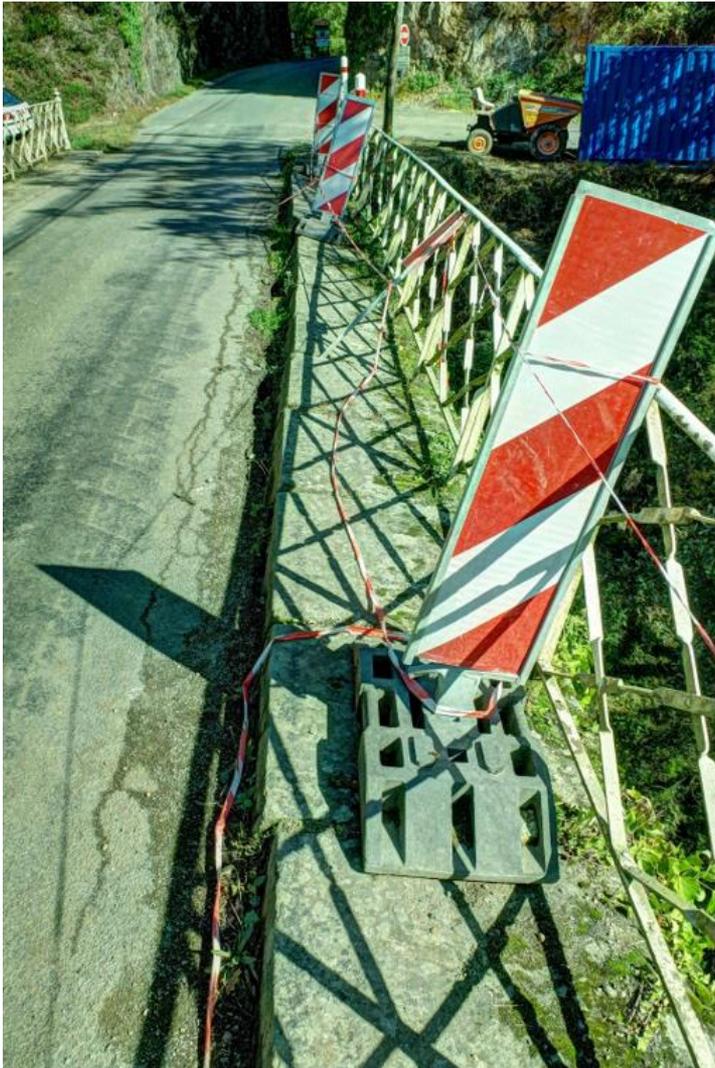
En 2015 Le pont de Chaules nécessite une réfection.
Son étroitesse lors des croisements des véhicules obligeait le
roulement sur les plinthes et celles-ci se sont descellées

Le garde corps s'est fortement déformé à cause du basculement des plinthes.

Les tympans sont intacts.
