RD6 Réfection du pont de Puech Mège

Commune de St-Illide

Au PR 32+132

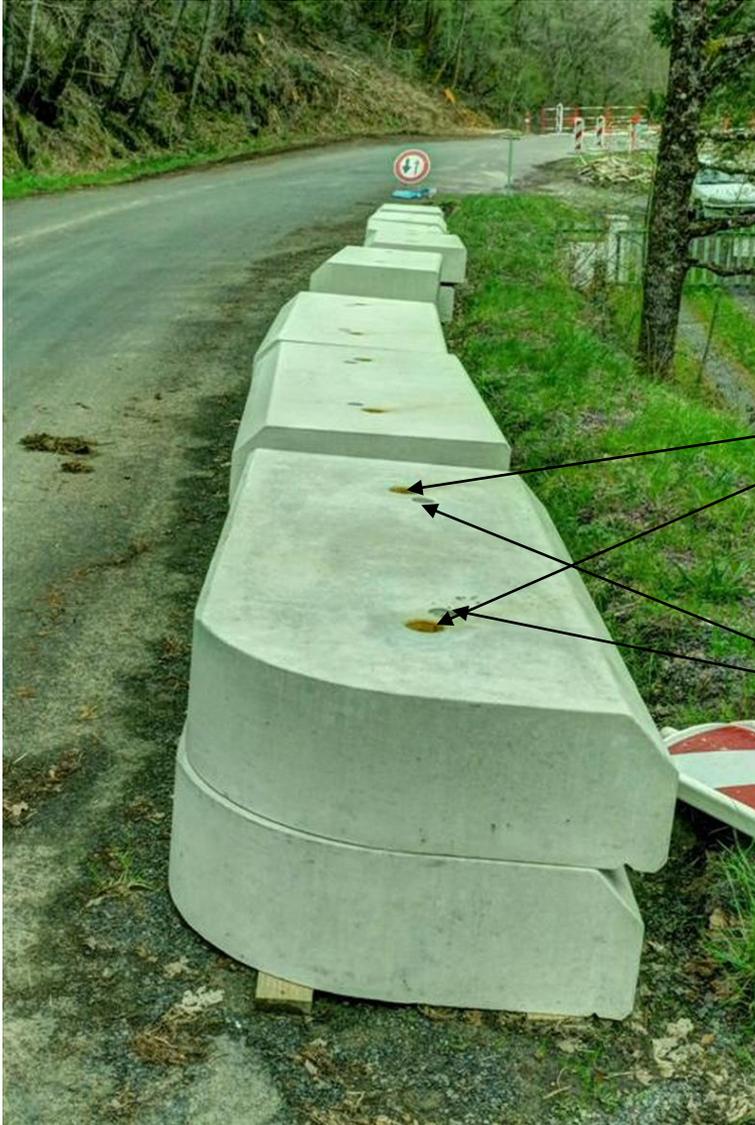
En 2016, le mauvais état des  
plinthes du pont nécessite leur  
remplacement.

Leur remplacement par des plinthes préfabriquées a été choisi.

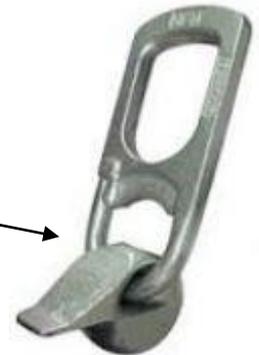
Tige ardeon pour le levage →

→ Trous verticaux pour ancrages

Anneau de levage →

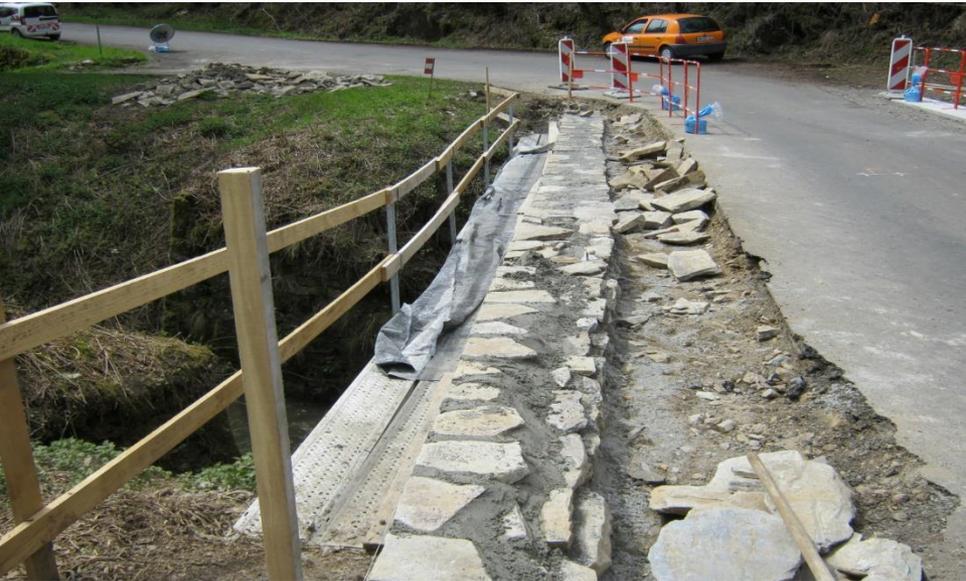
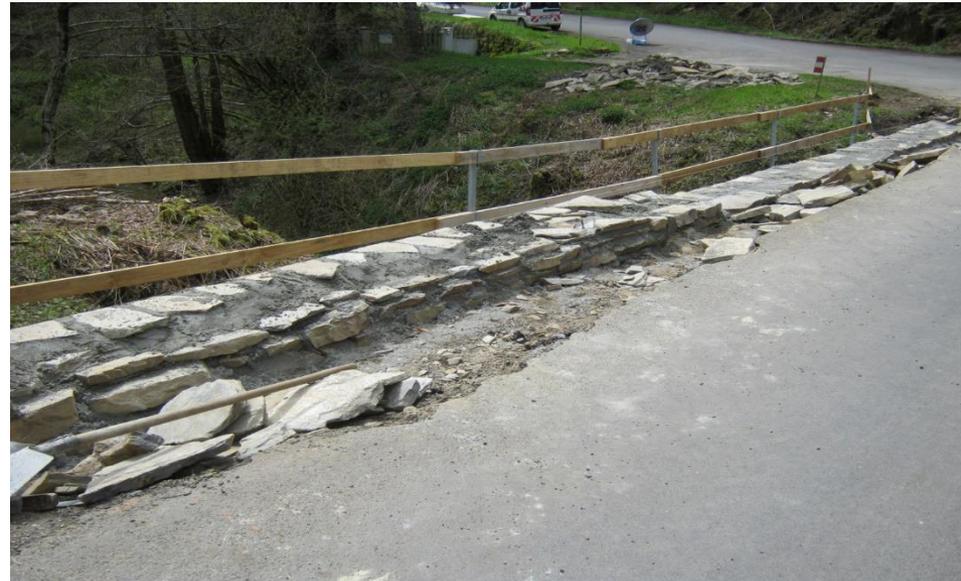
Un levé topographique et une étude est nécessaire afin de déterminer les pentes nécessaires pour que les eaux de pluies s'évacuent. En effet le remblai de l'ouvrage doit rester sec afin que le gel ne domage pas la voûte

La partie haute des tympans déstructurée par le gel est reconstruite.

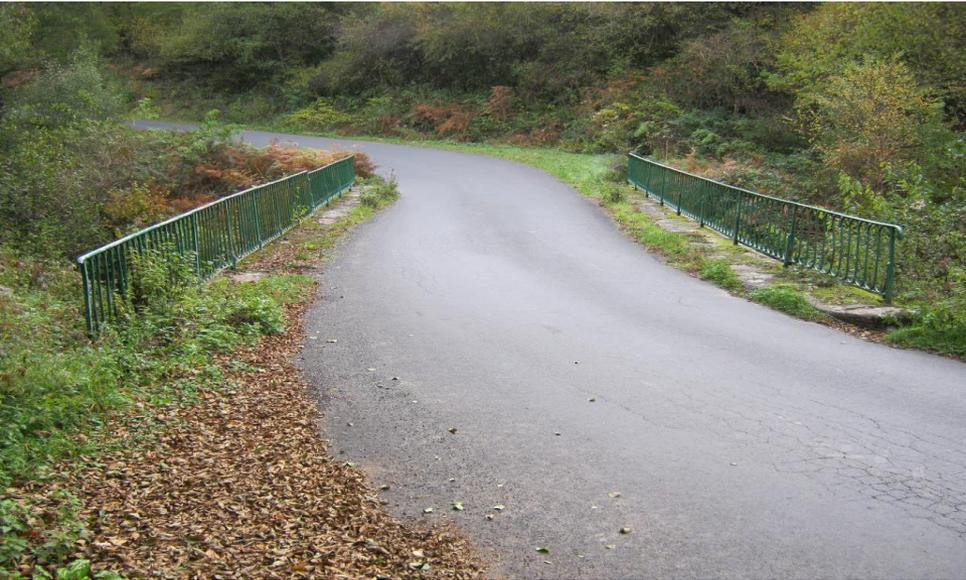
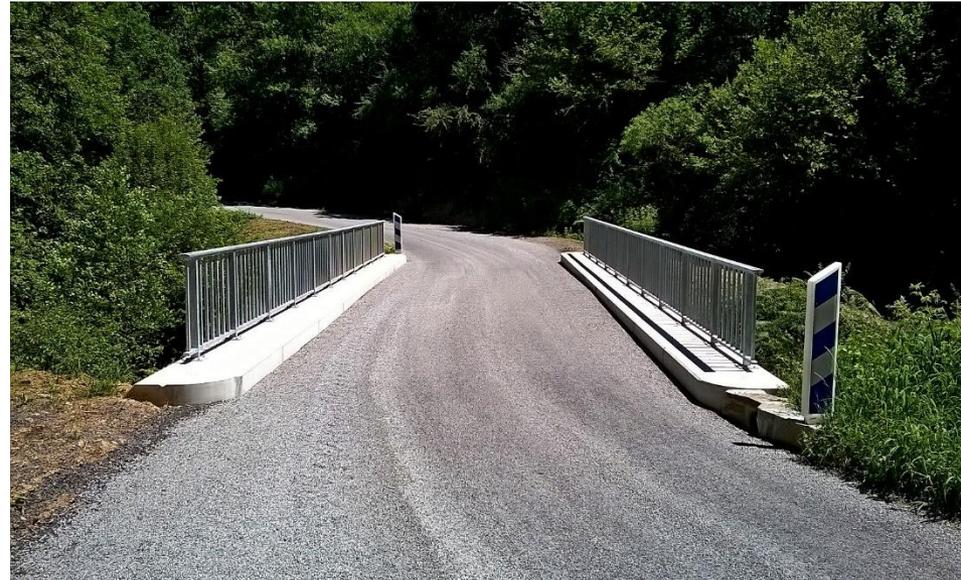
avant

après

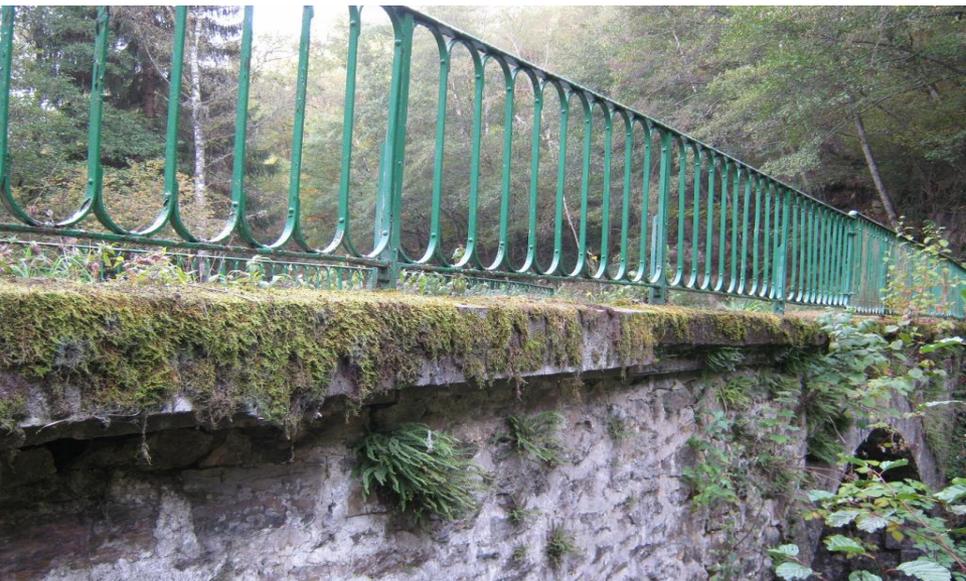
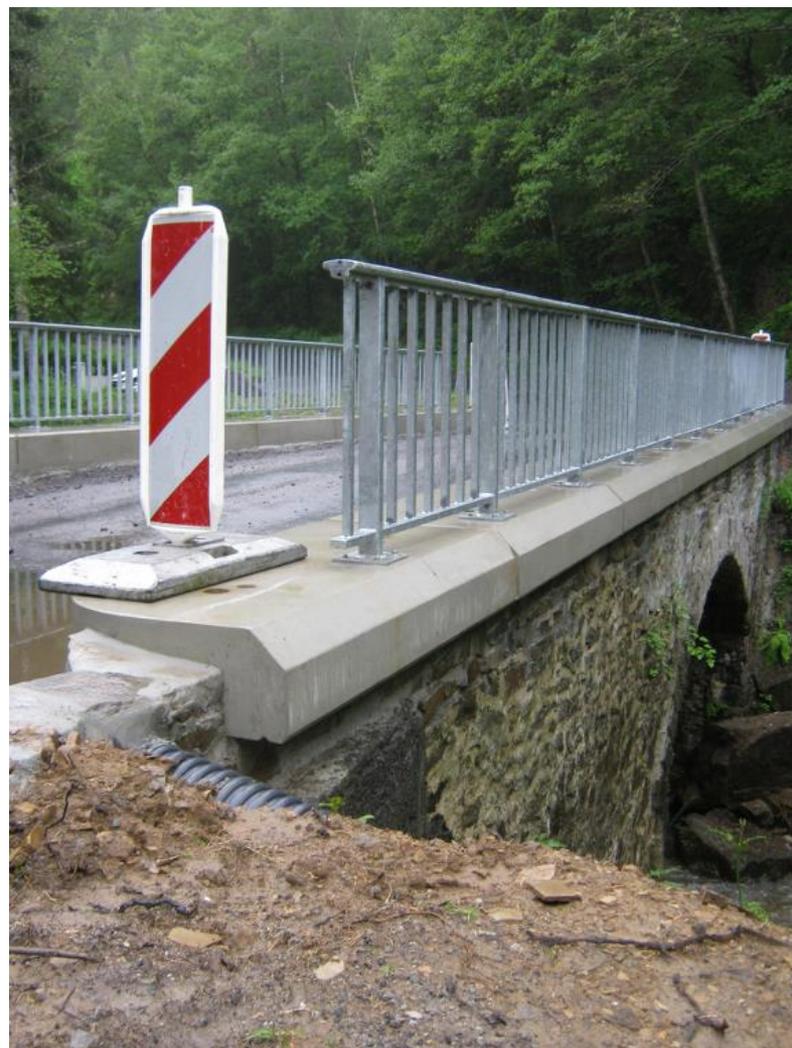
avant

après

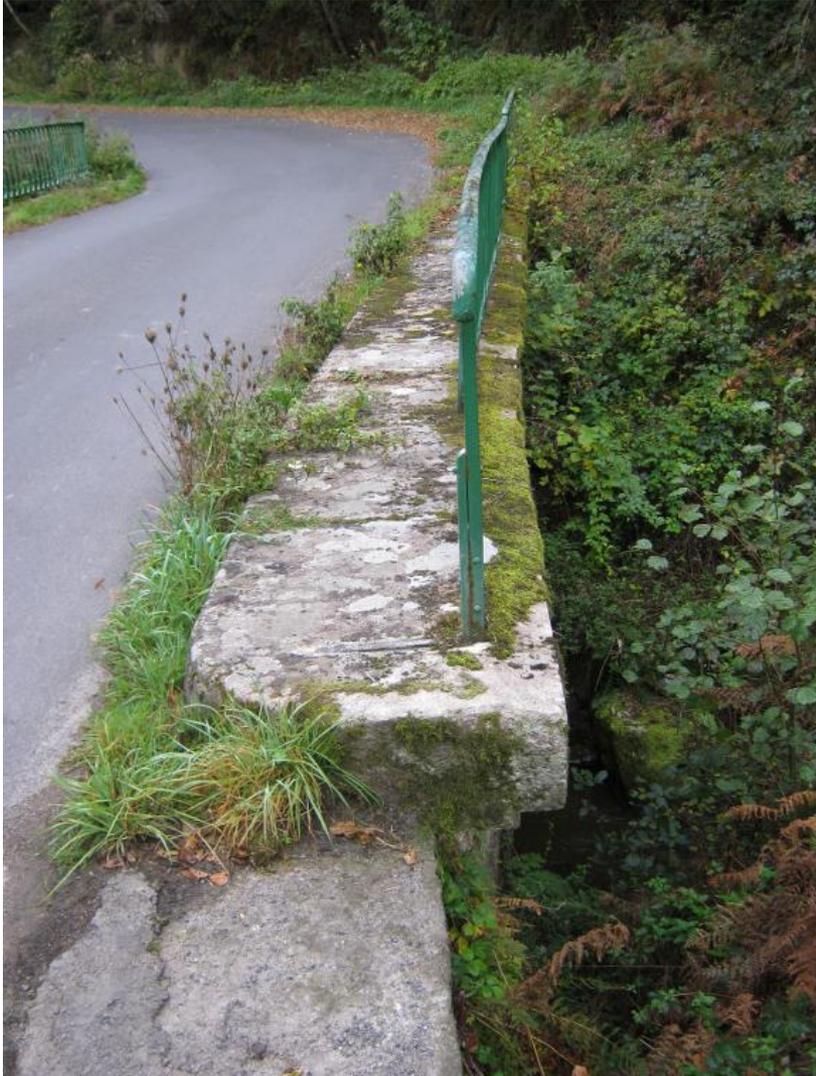
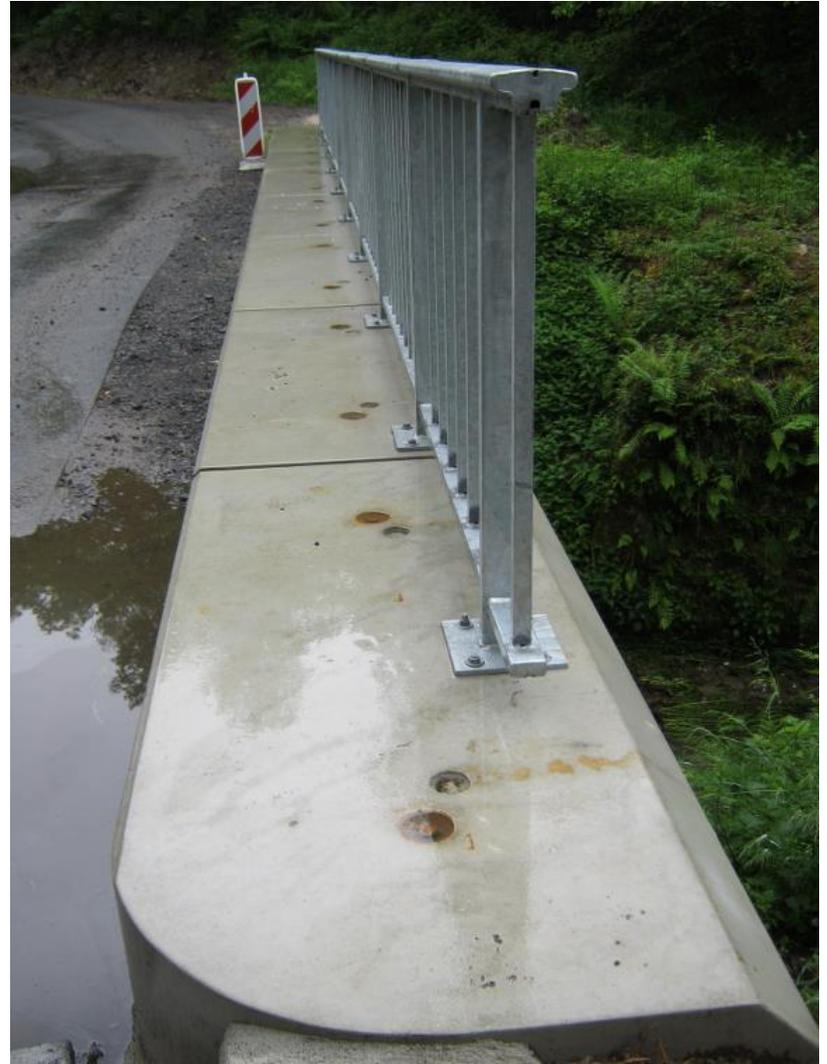
avant

après
